# ノンフレーム工法の施工後調査結果について

○日鐵建材工業㈱

(財)林業土木施設研究所

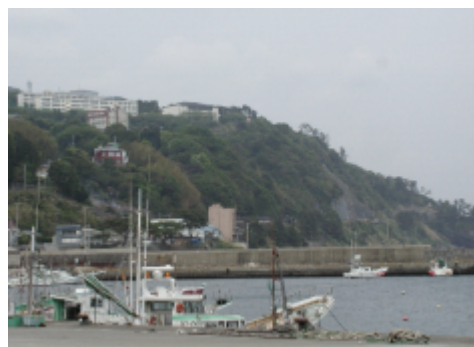
調査場所は、静岡県東伊豆町の平均斜面勾配 40°以上の急峻な斜面である。平成 10 年 6 月 14 日に連続雨量 70mm の降雨により深さ 2m・面積 360 $\text{m}^2$  の崩壊が発生した。対象斜面は伊豆大島航路の正面にあたり市街地からの視認性も高いことから森林景観の保全が重要であること、また大型機械の搬入が困難であること等から、ノンフレーム工法が採用された。写真-2 に、施工後 1 年目の斜面内の状況を示すが、支圧板リブとワイヤロープによって、表土が捕捉されていることがわかる。ノンフレーム工法は、基本的には深さ 3m より浅い表層崩壊を防止する工法であるが、このような表土捕捉（地表侵食軽減）が認められたことから、定量的効果を把握するために、施工箇所と無施工箇所から斜面内状況がほぼ同等な箇所を選び地表侵食測定装置を設置し、平成 15 年 8 月から 12 月までの侵食土砂量を計測した。その結果を図 3-1 に示すが、最大日雨量が多い時期ほど侵食土砂量が多い傾向にあり、施工地は無施工地と比較して流出形態が穏やかな傾向にある。したがって、施工した箇所は集積した土砂が徐々に流出することがわかった。さらに USEL 法を適用すると施工地は無施工地に比較して 3～4% 程度土砂侵食量を減少させる傾向にあることがわかった。

写真-1 対象斜面全景

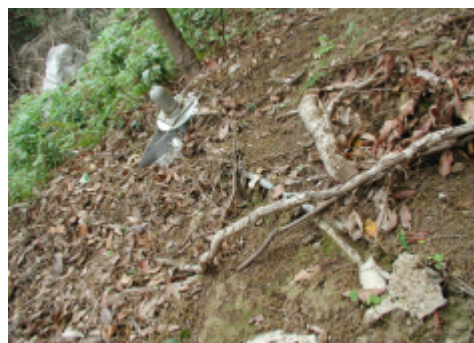
写真-2 斜面内状況

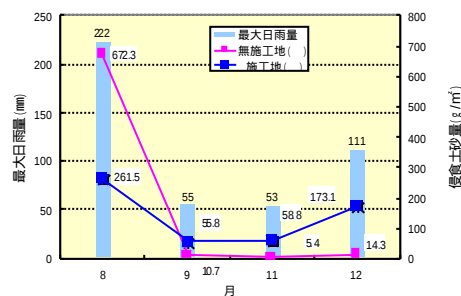
図 3-1 侵食土砂量と最大日雨量

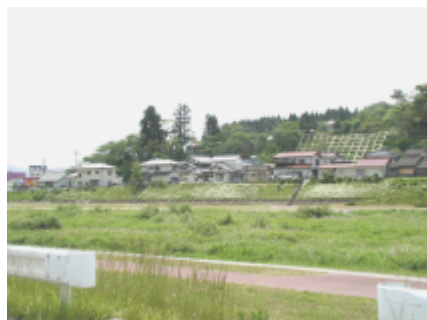
調査した施工現場は、震度 4 ~ 5 強であるが、いずれもノンフレームを施工した箇所では変状は生じていない。写真-3 ~ 写真-4 は宮城県沖地震後に調査をした大船渡地区の状況、写真-5 ~ 写真-6 は気仙沼地区の状況である。写真-5 はノンフレーム施工箇所の斜面上にある民家であるが屋根瓦が損傷しシートで覆われている。

写真-3 大船渡地区斜面全景

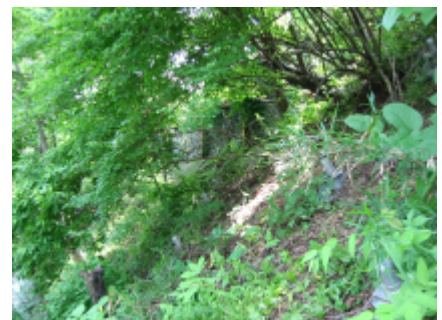
写真-4 斜面内状況

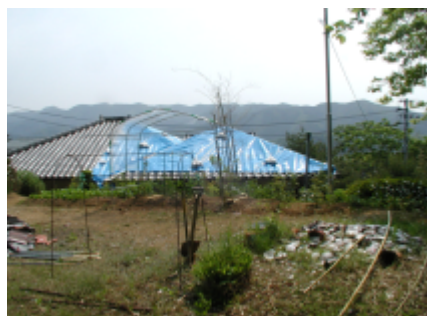
写真-5 ノンフレーム施工箇所付近民家

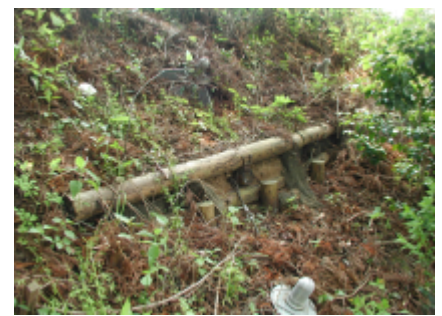
写真-6 斜面内状況

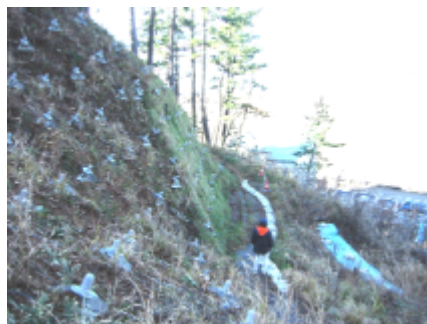
また写真-7 は、新潟県中越地震後に調査をした柏崎市鯨波地区の状況である。この現場は平成 16 年 7 月の新潟豪雨の際に 32mm/h の降雨履歴があり、さらに地震前の台風 23 号の降雨の影響(121mm/d、14mm/h)もあったが、降雨や地震の影響に対し変状はなく、平成 17 年 5 月には写真-8 のようにその場にある植物で覆われている。今後も引き続き施工後調査を行い、自然斜面における鉄筋挿入工法の効果を評価していく予定である。

写真-7 鯨波地区の状況

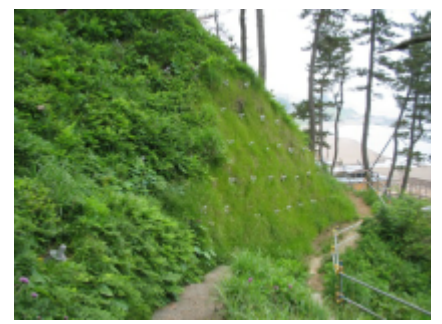
写真-8 H7.5.の状況
