鉄道上方斜面における自然斜面補強土工法を活用した落石対策

(財) 林業土木施設研究所 ○青木 規, 伊藤 忍
 日鐵住金建材株式会社 岩佐直人, 池田武穂
 // Nghiem Minh Quang

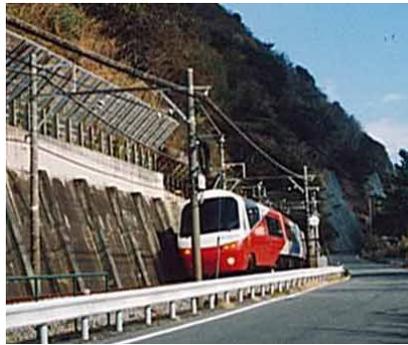
図-1(b) : 対象斜面と保全対象

静岡県東伊豆町稲取磯脇地区は海岸に面した45度以上の急峻な自然斜面で、下方には伊豆急行線の軌道があり、崩壊、落石、倒木等が発生すると、その運行に支障を来すおそれがある。そのため、落石センサーを付設した防護柵や洞門等が設置されている。対象斜面では平成10年6月に崩壊が発生し、その復旧が図られ、荒廃移行地には斜面安定・自然景観の保全を目的に自然斜面補強土工法であるノンフレーム工法が施工されている。ノンフレーム工法の施工斜面は、急峻・脆弱な地形・地質条件に加え、林冠が閉鎖した常緑広葉樹林であること等から、地表侵食が過度に進行した区域では土中の転石が浮きだし、落石のおそれが出てきた。

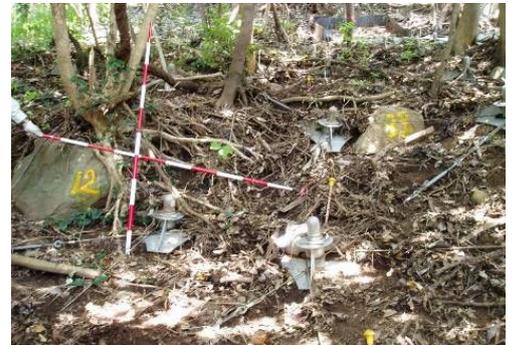
図-1(c) : 斜面内の状況
(地表侵食が進んだ区域)

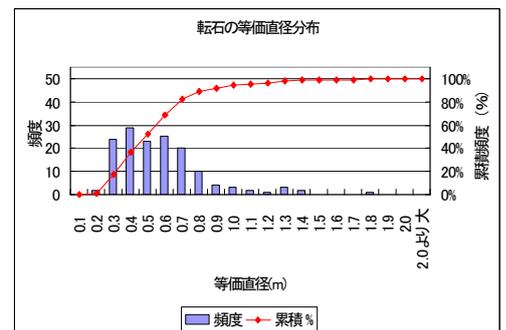
図-2(a) 転石の分布

対象斜面内で落石のおそれのある転石の分布状況を調査し、相対的な危険度評価を行った。その結果、等価直径30cm以上の転石として139個が確認され、このうち何らかの対策が必要と考えられる危険度A, Bの転石は101個であった。そのうち、ノンフレーム施工地内で確認された転石は45個であった。

危険度	状況	頻度	割合%
A	・地山より浮き出し、近い将来落下する可能性が大きい	38	27.3
B	・転石周辺の侵食が進めば、落石となる可能性がある	63	45.3
C	・2/3以上埋没し、地山なりの状態である。 ・ロープ掛工等の既設より安定している。 ・落石到達時E=25kNmより小さく、既存の防護柵で抑止可能な規模である	38	27.3
計		139	100.0

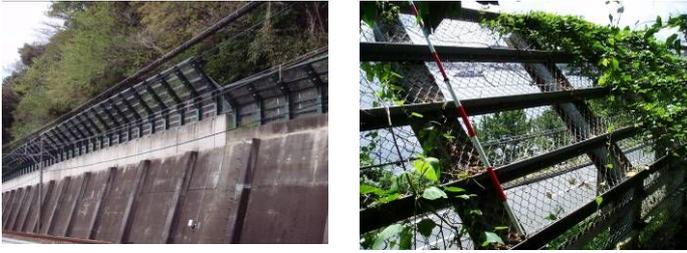
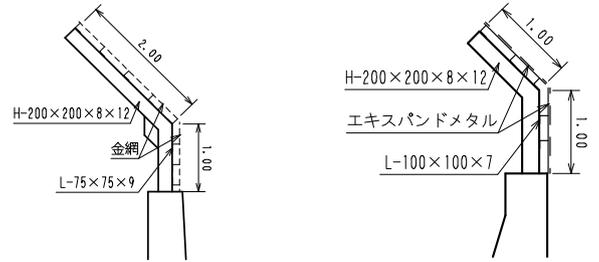
図-2 (b) 既存の落石防護柵

既存の落石防護柵はセンサーが付設されているが、緩衝材はなく、支柱、壁材間は金網（菱形金網3.2φ）またはエキスパンドメタルが設置されている。落石が直撃した場合、最も可能吸収エネルギーが小さいのは、壁材間の金網と考えられる。金網の可能吸収エネルギーは、落石対策便覧¹⁾によれば、25kN・mとされていることから、落石到達時のエネルギーがそれ以下であれば、既往施設で対応可能と考えられる。防護柵の位置での落石エネルギーを計算すると、直径30cm以下の落石規模であれば、転石分布域のいずれから落ちてでも対応可能と考えられた。

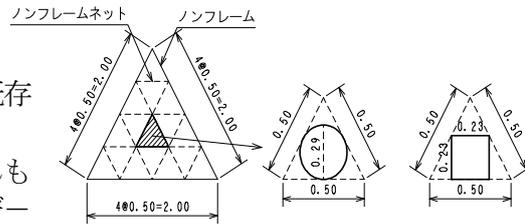
図-4 (a) : 設計落石径の考え方

ノンフレームネットはノンフレームのワイヤ1辺2.0mの正三角形内に、0.5mの等間隔にワイヤを張る方法であることから、この目合いからもれ出す落石(図4(a)参照)を対象に、吉田等のシュミレーション手法を用いて、その挙動を推定した(図4(b)参照)。

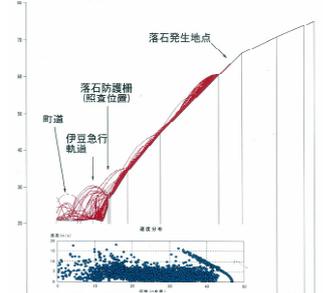
図-4 (b) シュミレーションによる検証図

- 1) 落石の99.3%は跳躍高2.0m以下で、既存の防護柵の高さ以下である。
- 2) 落石の到達時のエネルギーはいずれもE=10kN・m以下で、金網の可能吸収エネルギー値以下である。

- 3) 以上より、ノンフレームネットから落石がもれ出したとしても既存の防護柵で対応可能と考えられた。

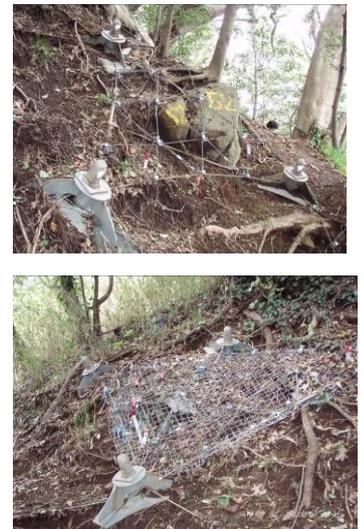
図-5：ノンフレームネットの施工結果
(上：ネットのみ 下：金網併用)

ノンフレームネットとはノンフレームワイヤの所定の位置に連結金具を取り付け、ネットワイヤを張り巡らせるもので、標準的には1辺50cmの正三角形によってノンフレームの枠内が細分化され、落石の初期移動を抑止することができる。

現地調査の結果、施工対象となるノンフレームの枠数は55であった。このうち、転石自体に亀裂が多い場合や、主たる転石の周りに中小礫が多く分布している場所(15枠)については金網を併用し、小規模な土砂礫の移動も抑止することとした。
